ÁHRIF TÆMINGAR Á LÓNI OFAN ÁRBÆJARSTÍFLU Á FUGLALÍF

MINNISBLAÐ

Efni: Umsögn um áhrif tæmingar lóns við Árbæjarstíflu á fuglalíf

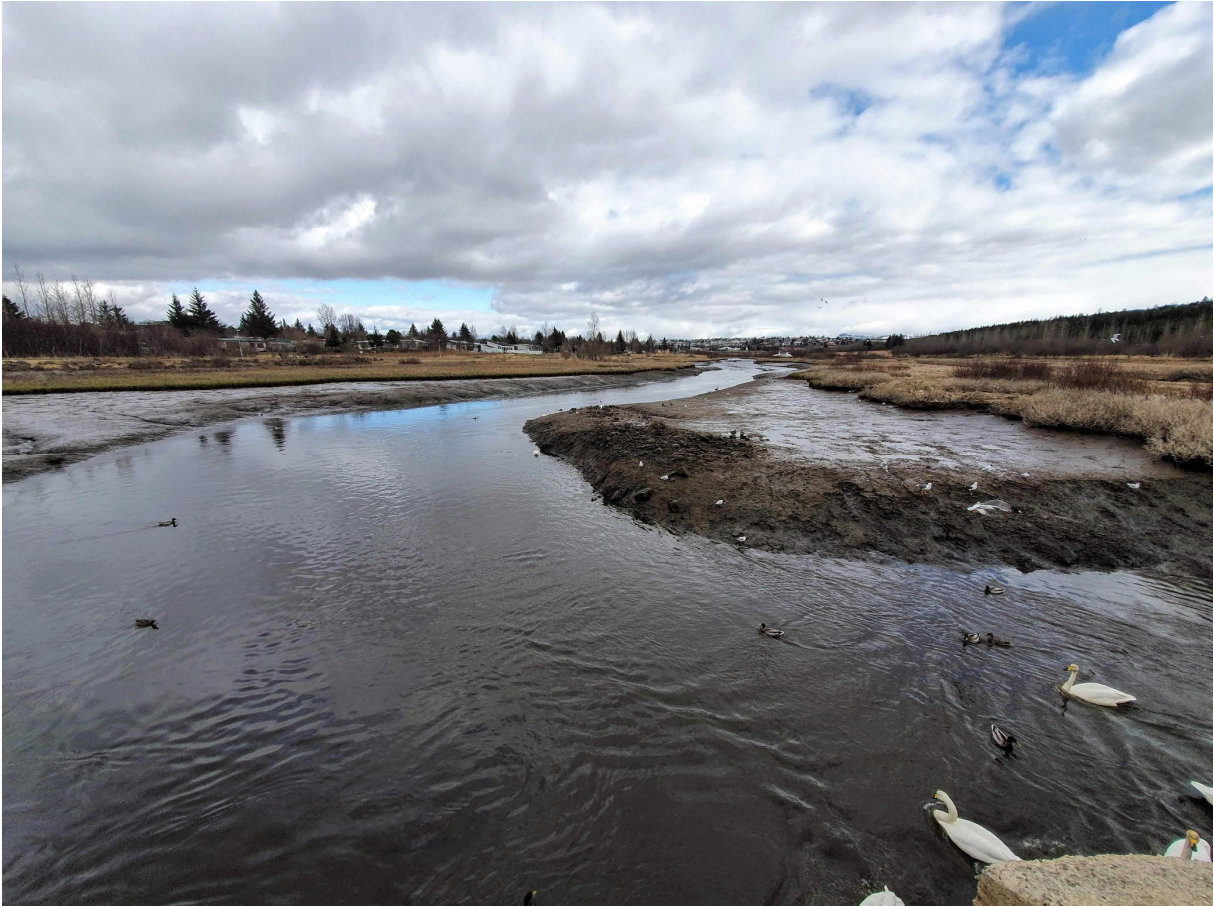
Mynd 2. Farvergur nyrðri kvíslar ofan við Árbæjarstíflu eftir að botnlokur hafa verið opnaðar. Myndin er tekin af Belindu Eir Engilbertsdóttur þann 27. apríl 2020.

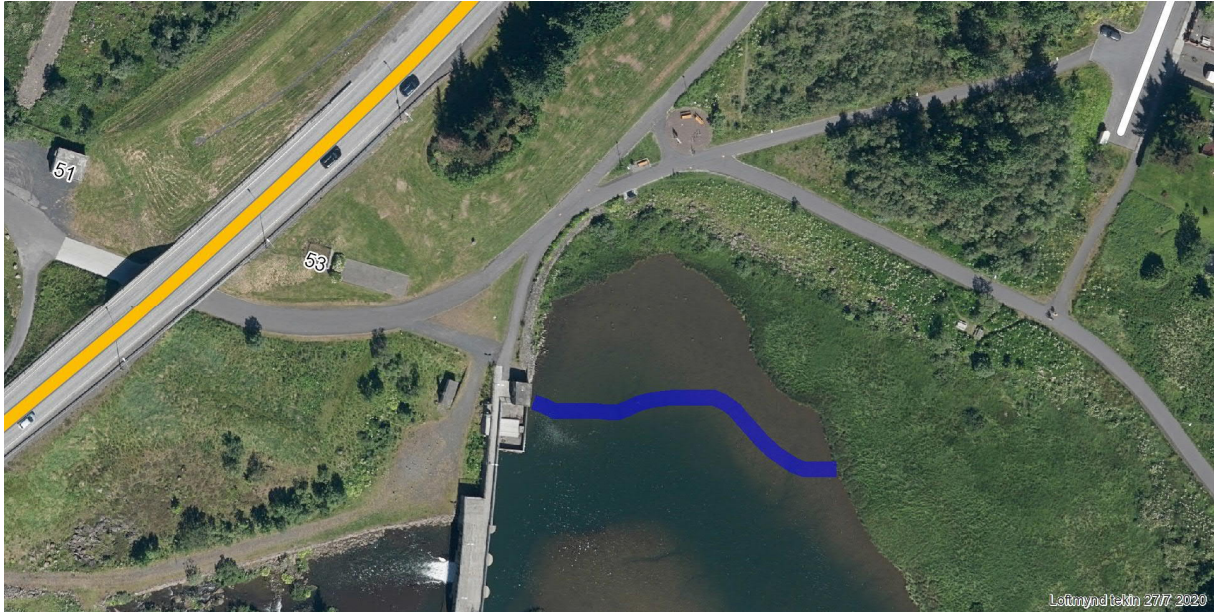
Mynd 3. Hugmynd að myndun tjarnar á bakka árinna eftir að botnlokur hafa verið opnaðar. Bláa línan sýnir mögulega hækkun á bakkanum til að halda vatni norðan við og mynda tjörn. Myndin er tekin af Borgarvefsjá.

Búast má við því að margir íbúar í nágrenninu og fólk sem leitar í Elliðaárdalinn til útivistar muni sakna lónsins og fuglanna þar. Bæði að sjá þá og einnig að njóta þess að gefa þeim. Til að koma til móts við þann hóp fólks sem mun sakna lónsins sem andapolls mætti reisa smá upphækkun meðfram árbakkanum og mynda þannig litla tjörn í norðvestur krika núverandi lóns (sjá mynd 3.). Hægt væri að leggja pípu með vatnsbakkanum upp með ánni og taka vatn úr henni þannig að sjálfrennsli verði úr ánni í tjörnina. Vatnshæð tjarnarinnar má svo stýra með frárennsli úr henni aftur í ána. Þannig væri vatn leitt í gegnum tjörnina án þess að hafa mikil áhrif á rennsli árinna. Tjörnir myndi ná yfir hluta af núverandi botni lónsins þannig að ekki er verið að skerða bakkagróður eða votlendi á bakka lónsins. Reyndar gæti svona tjörn viðhaldið votlendinu á norðurbakka lónsins því hætt er við að þegar vatnsborð árinna lækkar varanlega þá muni það dreina votlendið á bakkanum og þar gæti gróður breyst með tímanum og mögulega búsvæði einhverra vaðfugla, s.s. hrossagauks og stelks. Æskilegt hefði verið að tjörnir væri gerð um leið og hleypt væri úr lóninu til að halda í lífríki í botni lónsins. Ólíklegt er þó að það takist sökum þess hve stuttur fyrirvari er þar til hleypt verður úr lóninu og líklegt að afla þurfi tilskilinna leyfa og hanna tjörnina og rennsli úr og í hana. Æskilegt er samt að sem skemmstur tími líði áður en ráðist væri í slíka framkvæmd til að lágmarka áhrif á lífríki botns og lóns.

Tjörn á bakkanum yrði grunn og myndi því skapa minni hættu ef einhver fellur í hana en núverandi lón. Líklegt er að tjörninn frjósi og rennslið í hana að vetri nema ráðstafanir verði gerðar til að halda rennsli opnu og um leið vök í tjörninni sem andfuglar myndu þá sækja í. Slíkt er þó ekki nauðsynlegt og hægt að leyfa tjörninni að frjósa.

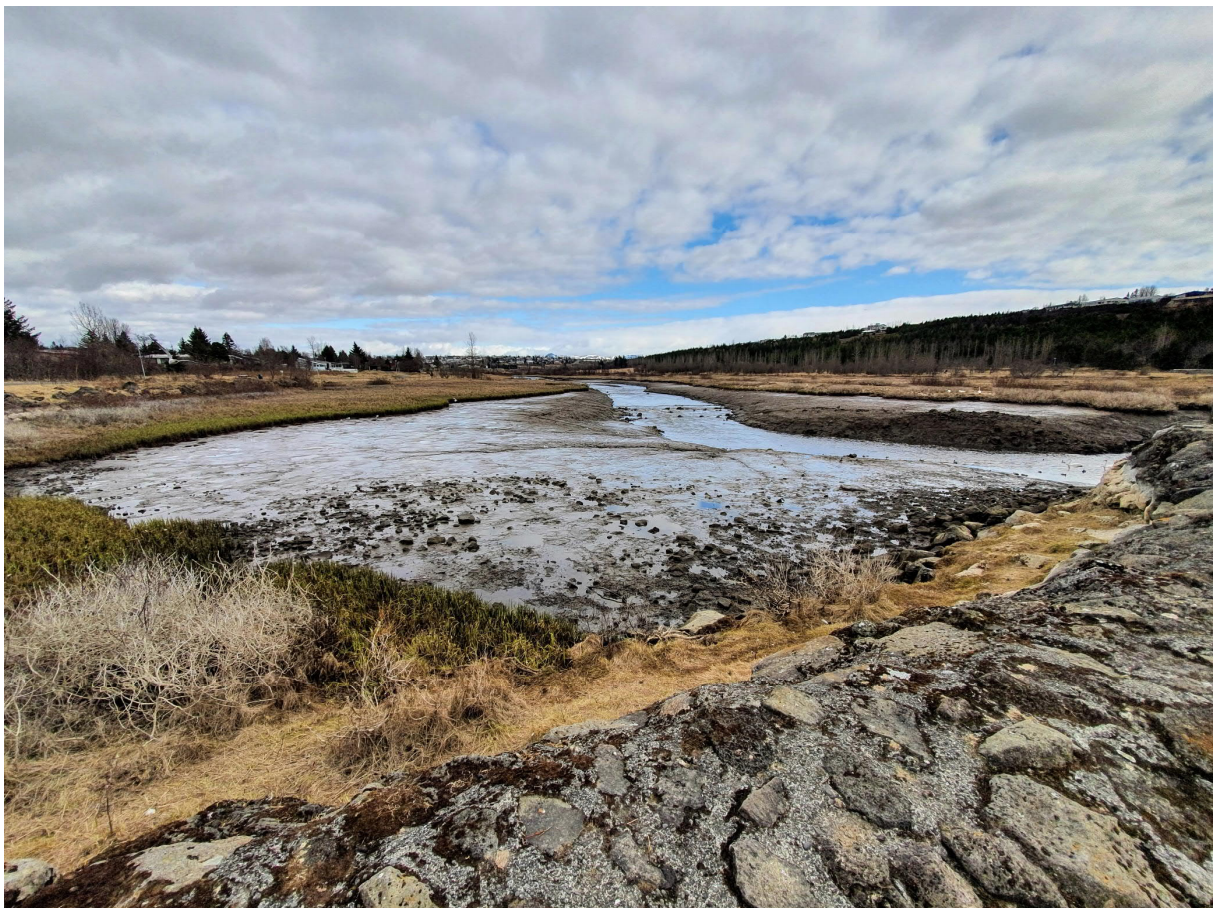
Mynd 4. Horft upp eftir ánni eftir að hleypt var úr lóninu síðastliðið vor. Leirborna svæðið upp af árbakkanum er botn lónsins og það svæði sem gæti myndað botn tjarnar á bakkanum. Myndin er tekin af Belindu Eir Engilbertsdóttur þann 27. apríl 2020.
